**УПРАВЛЕНИЕ ПО НАДЗОРУ ЗА СПЕЦИАЛЬНЫМИ И  
ХИМИЧЕСКИ ОПАСНЫМИ  
ПРОИЗВОДСТВАМИ И ОБЪЕКТАМИ**

**ИНФОРМАЦИЯ ОБ АВАРИЯХ И  
НЕСЧАСТНЫХ СЛУЧАЯХ,  
ПРОИСШЕДШИХ НА ПРОИЗВОДСТВАХ И  
ОБЪЕКТАХ ХИМИЧЕСКОГО КОМПЛЕКСА**

**за 10 мес. 2006 г.**

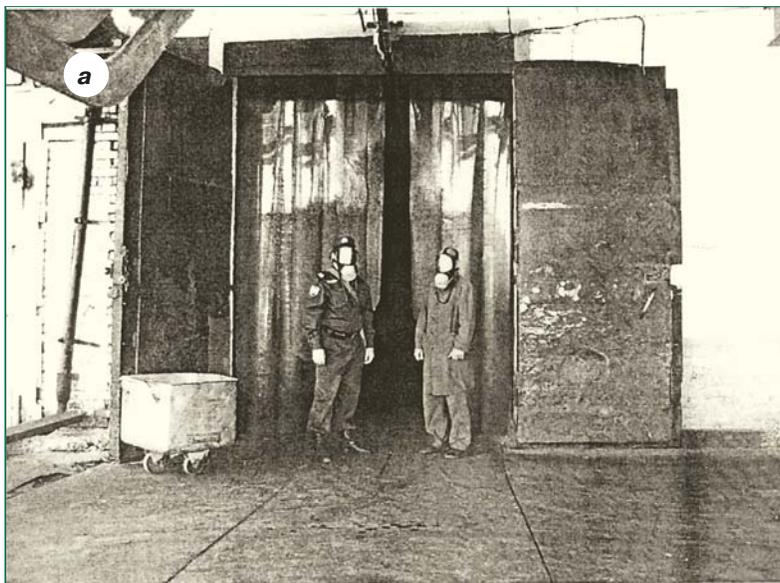
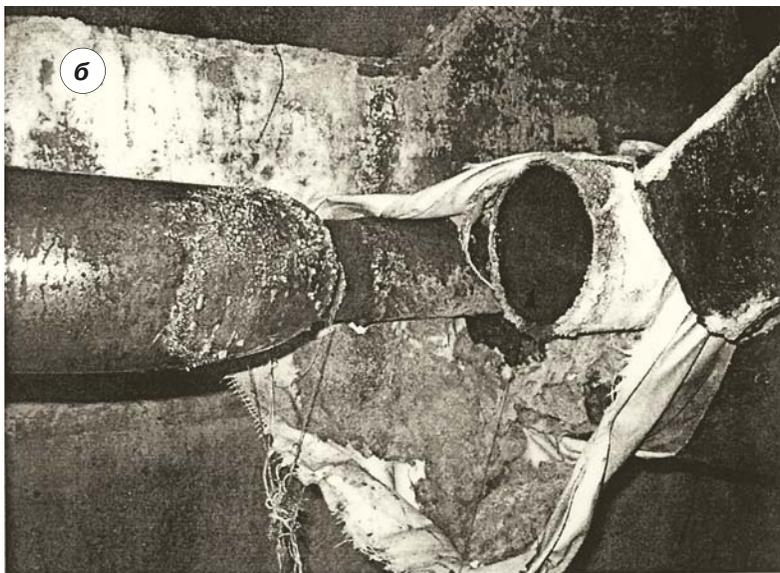
Рис. 1, а и б. Место аварии в ОАО «Калачинский мясокомбинат»: а – вход в холодильные камеры; б – место отрыва заглушки

- ✧ разрушился сварной шов заглушки сливного коллектора трубопровода аммиака воздухоохладителя вследствие появления и развития трещин в результате накопления напряжений в местах его непровара, циклических нагрузок, перепадов давления и температуры (от –33 до +35°С);
- ✧ отсутствовали приборы контроля давления в сливном коллекторе при оттаивании снеговой шубы на воздухоохлаждающих устройствах;
- ✧ не вынесена за пределы холодильной камеры аммиачная запорная арматура (нарушение п. 5.21 ПБ 09-595–03);

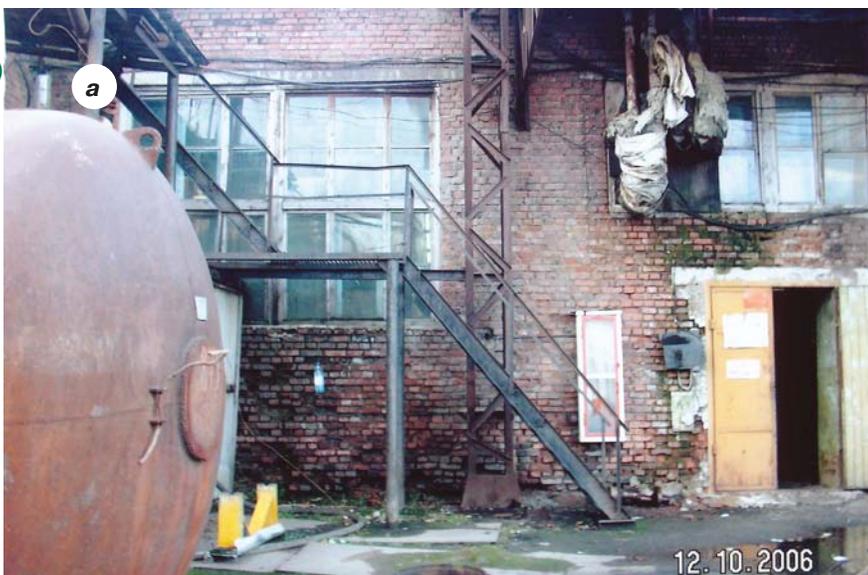
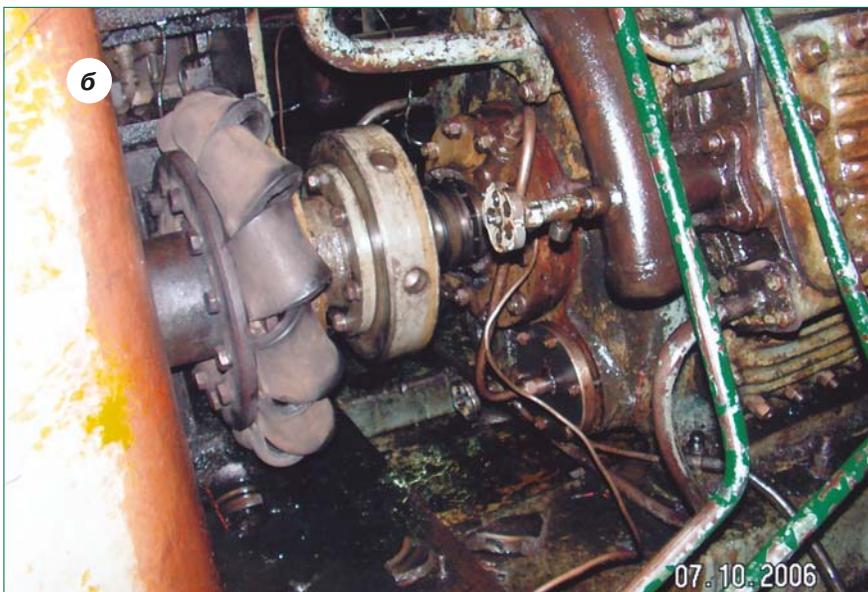
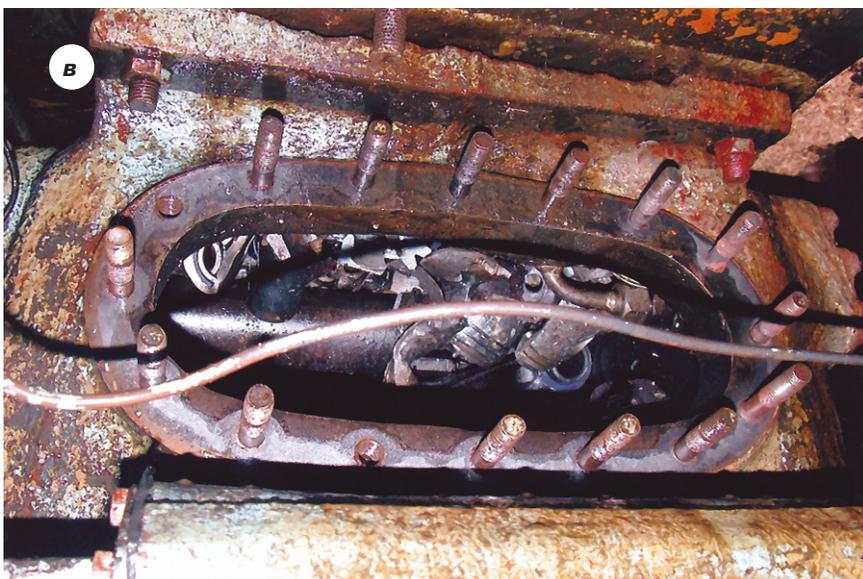
**Рис. 2, а–в.** Место аварии в ОАО «Хакасский молочный завод»: **а** – здание компрессорного цеха; **б** – деформация коленчатого вала компрессора; **в** – беспорядочное расположение деталей в картере компрессора после аварии

Смену с 20 ч 5 октября до 8 ч 6 октября принял машинист холодильной установки, в эту же смену с ним работал дежурный слесарь. В компрессорном цехе в работе находились компрессоры № 3 и 4, насосы рассола (№ 3) и ледяной воды (№ 1), а также конденсатор № 1. В 24 ч машинист холодильной установки пошел проверять работу сетевых насосов и, проходя мимо компрессора № 4, услышал стук и почувствовал резкий запах аммиака. Он сразу выключил компрессор и пошел надевать защитный костюм, затем вернулся в машинное помещение, отключил компрессор от всасывающей и нагнетательной линий и включил приточно-вытяжную вентиляцию. Утечка паров аммиака продолжалась около 15 мин. Примерно в 1 ч 30 мин вместе со слесарем он осмотрел компрессор и обнаружил, что крышка сальника вала компрессора разбита на куски, все масло из компрессора выброшено и через пролом в крышке сальника выходят остатки паров аммиака (рис. 2, а–в).

**Техническая причина** – неправильное стопорение шатунных болтов, приведшее к разрушению крышки сальника, через который произошла утечка газообразного аммиака (нарушены требования инструкции завода-изготовителя).

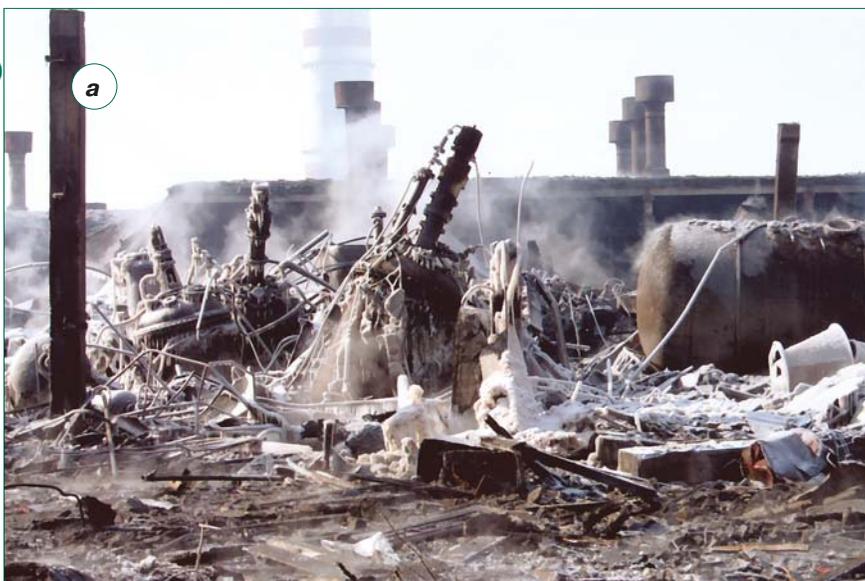
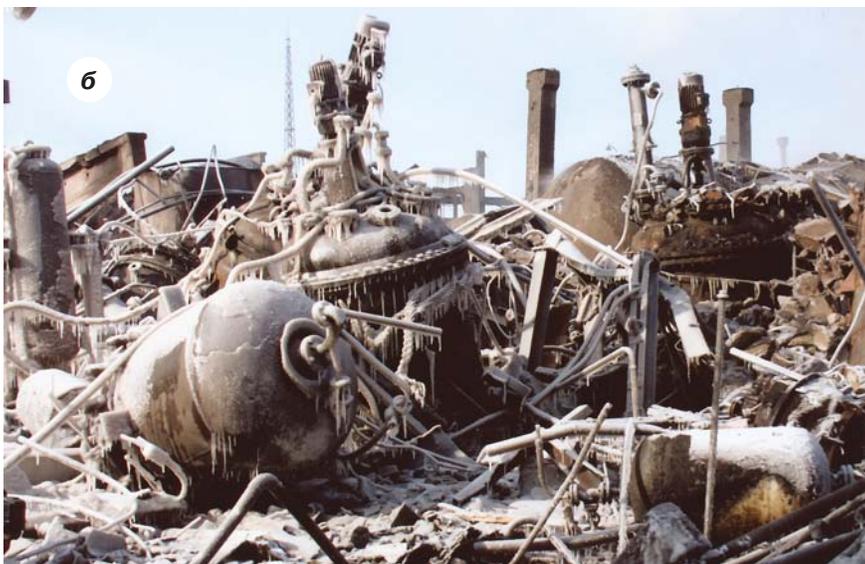
Рис. 3, а и б. Последствия взрыва в ЗАО «СибЛак»

газованностью с последующим объемным взрывом и разрушением части здания.

Наиболее вероятная причина взрыва (заключение факультета пожарной безопасности Восточно-Сибирского института МВД РФ от 20.03.06) – незначительная разгерметизация технологического оборудования вследствие небольшого повреждения, ослабления крепления фланцевого соединения или нарушения целостности прокладки, что привело к поступлению в помещение паров в течение длительного времени и образованию в нем взрывоопасной смеси.

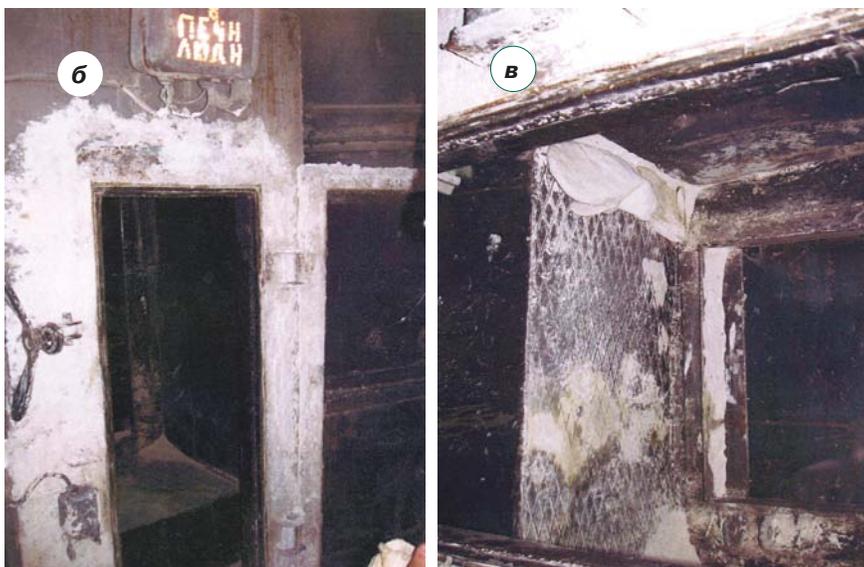
**Рис. 4, а–в.** Место группового несчастного случая в цехе извести ОАО «Березниковский содовый завод»: а – схема места группового несчастного случая со смертельным исходом; б и в – печь № 8

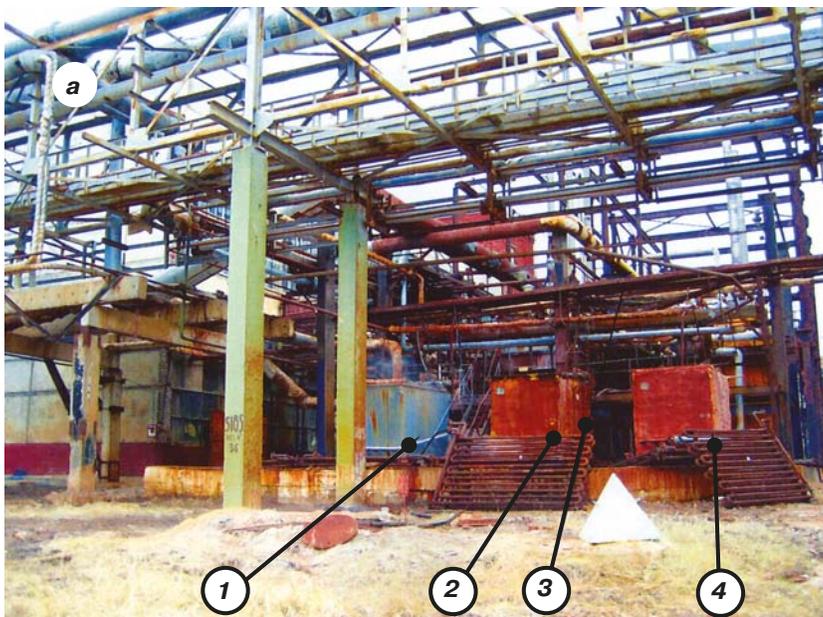
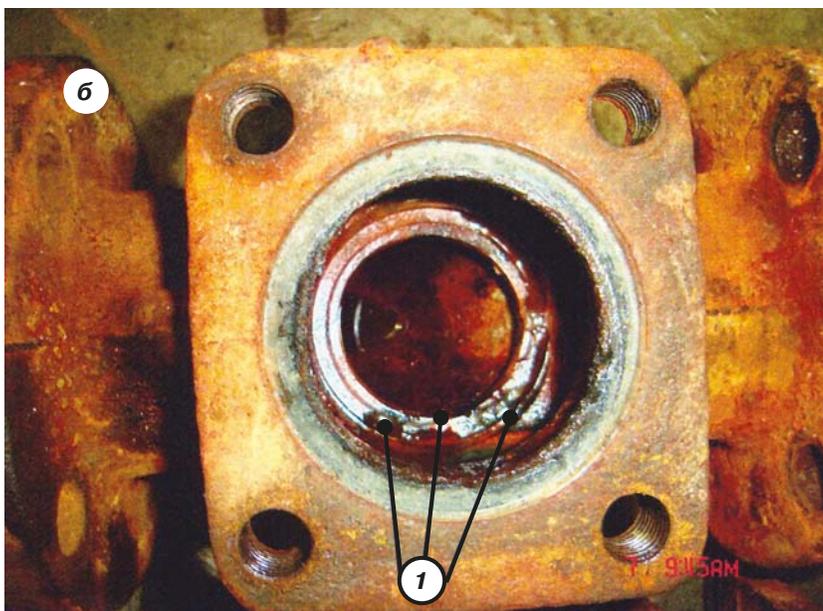
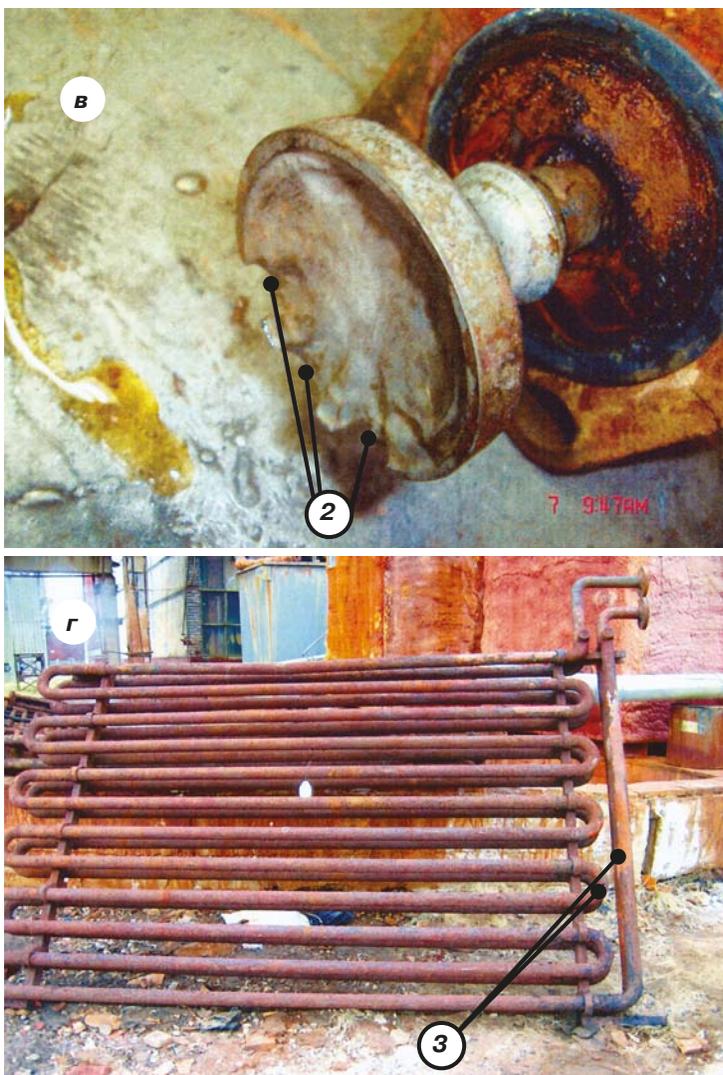
**Рис. 5, а–г.** Место группового несчастного случая в ОАО «Химпром»: а – общий вид оборудования стадии испарения жидкого хлора (цех № 53): **1** и **2** – резервные испарители поз. З<sub>1</sub> и поз. З<sub>2</sub> (на котором произошла авария); **3** – трубопровод водной завесы; **4** – работающий испаритель поз. З<sub>3</sub>; б и в – золотник клапана линии подачи жидкого хлора в испаритель поз. З<sub>2</sub> и корпус клапана: коррозионный износ длиной 7,0 мм и глубиной до 1,5 мм по окружности седла корпуса со стороны выхода среды в трех местах (**1**) и до 4,5 мм на  $\frac{1}{4}$  длины окружности наружной части золотника на стороне выхода среды в трех местах (**2**); г – аварийный змеевик испарителя поз. З<sub>2</sub> (указаны места дефектов)

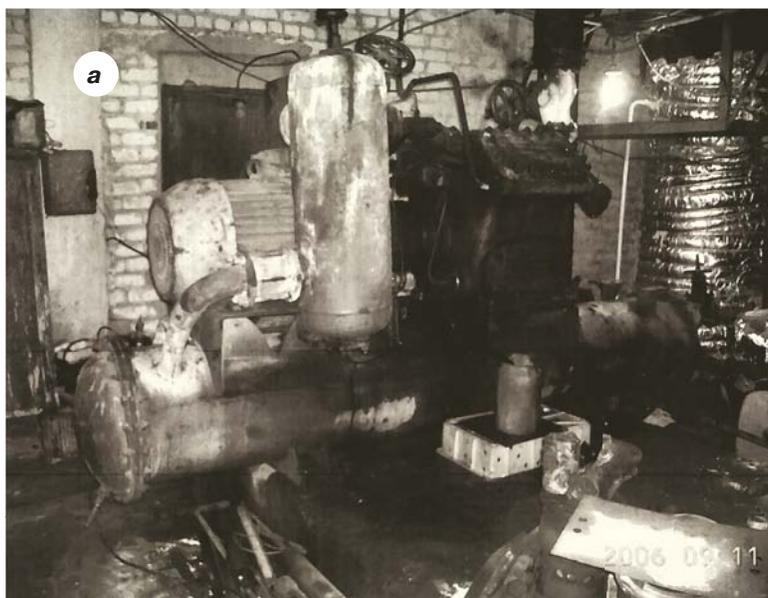
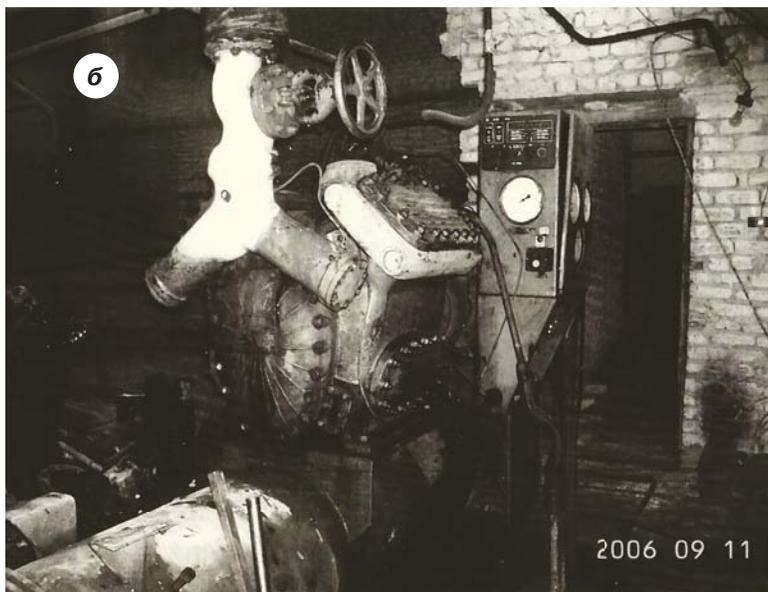
- ✧ компрессорный цех не был оборудован системами приточно-вытяжной и аварийной вытяжной механической вентиляции (нарушение п. 7.2 Правил безопасности аммиачно-холодильных установок ПБ 09-595–03);
- ✧ аммиачные компрессоры не оснащены средствами противоаварийной автоматической защиты, нет системы контроля уровня загазованности (нарушение п. 10.3 ПБ 09-595–03);
- ✧ отсутствует система контроля уровня загазованности (нарушение п. 8 ПБ 09-595–03);
- ✧ электрооборудование, осветительные приборы не соответствуют требованиям правил устройства электроустановок (нарушение п. 7.4 ПБ 09-595–03);
- ✧ отсутствует кнопка аварийного отключения всего оборудования холодильной установки, которая должна быть установлена снаружи у входов в машинное отделение (нарушение п. 17.1 ПБ 09-595–03).

Рис. 6, а и б. Место несчастного случая в ОАО «Севоспотребсоюз»
