Подробное описание некоторых аварий

16.02.07 Авария в машинном зале азотно-кислородной станции ООО «Коминтех» (г. Саратов; УТЭН по Саратовской области) на распределительной гребенке трубопровода кислорода в месте его разветвления на три трубопровода: к ресиверам кислорода, на наполнительную рампу и реципиенты, на сброс кислорода в атмосферу. Фланцевые соединения трех однотипных вентилях типа КС 7141 изготовлены из стали. Вентили расположены на вертикальном участке трубы на высоте около 120 см от уровня пола.

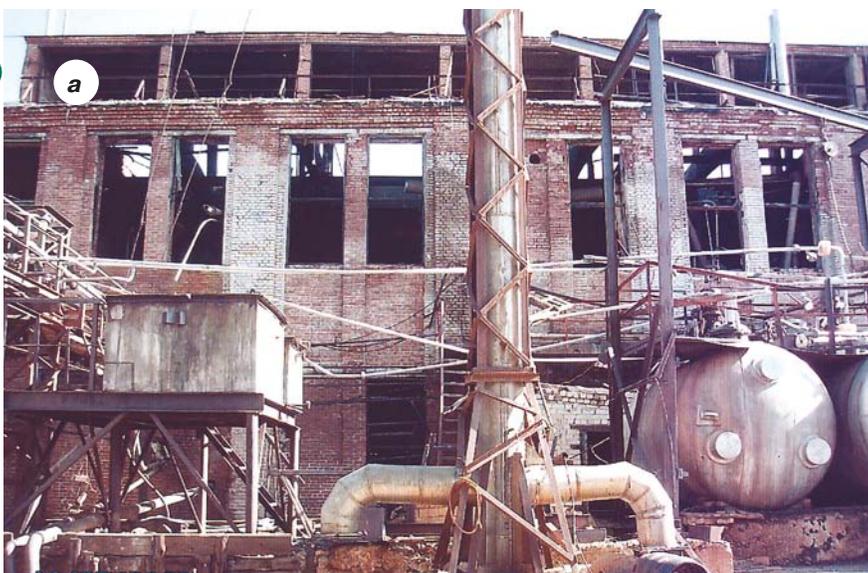
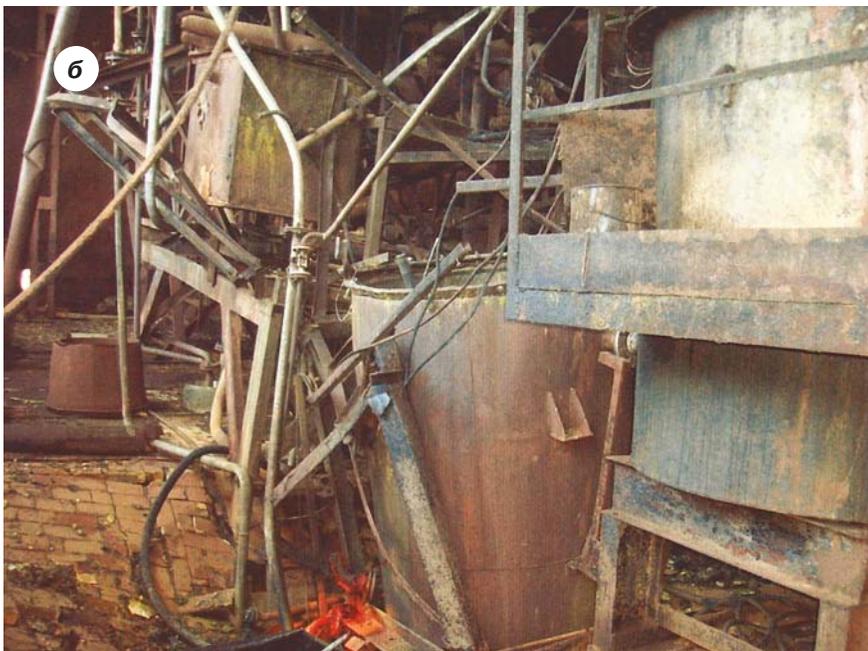
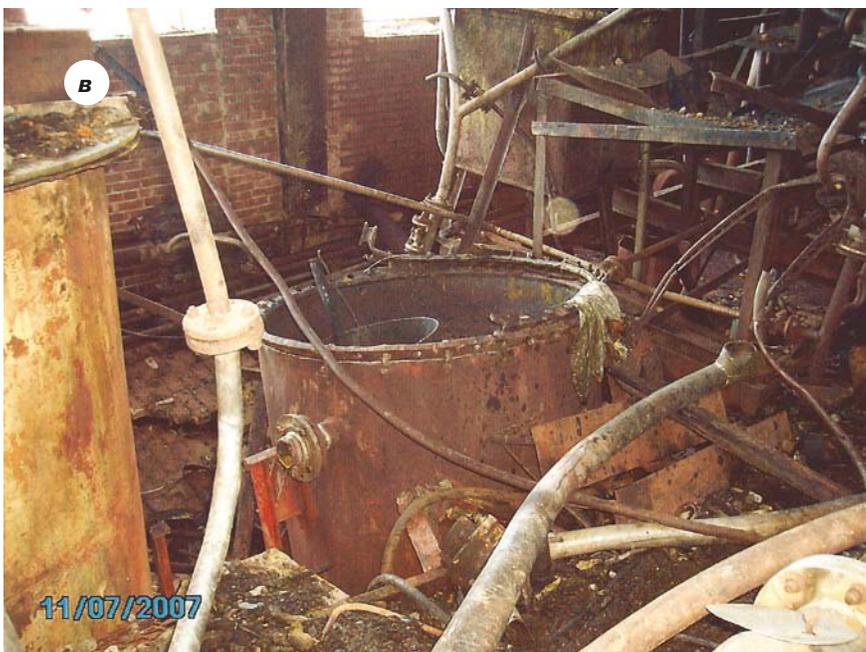
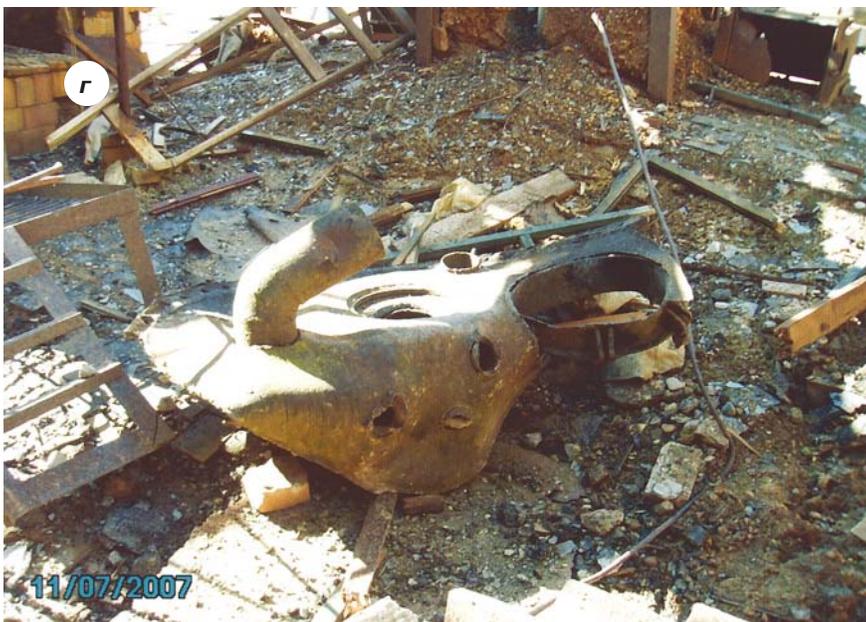
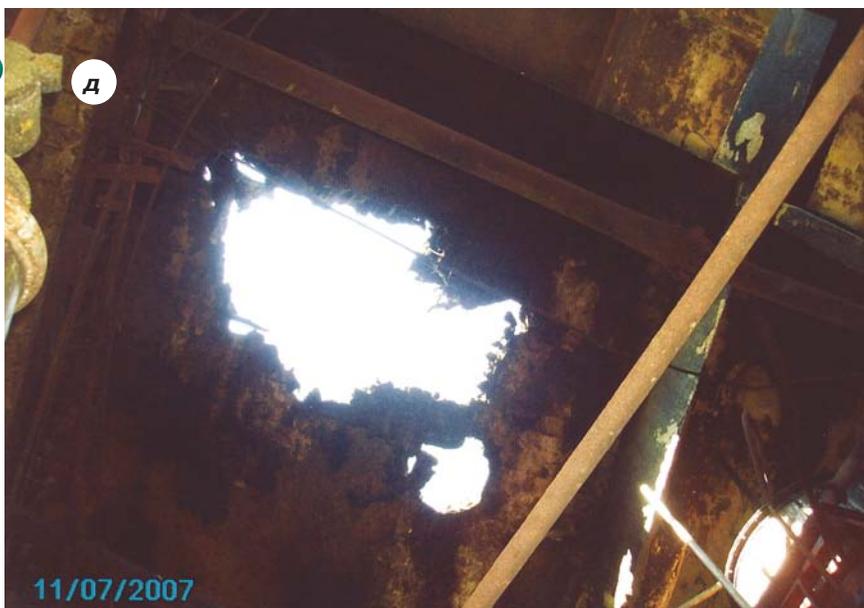
В ОАО «Бератон» при производстве 2,4-динитрофенола на станции омыления вели огневые работы на трубопроводе перетока реакционной массы, содержащей 2,4-динитрофенолят натрия, из аппарата омыления в аппарат разложения. Под воздействием высокой температуры от электросварки загорелся 2,4-динитрофенолят натрия, отложившийся на крышке и стенках аппарата для омыления выше трубопровода пере-

тока. В результате последующего хлопка в этом аппарате с отрывом его крышки (рис. 2) травмированы 5 работников, трое из них погибли.

Рис. 2. Последствия аварии в ОАО «Бератон»: а – производственное помещение; б – отделение омыления 2,4-динитрофенола; в – аппарат омыления; г – крышка аппарата омыления; д – повреждение кровли отделения омыления

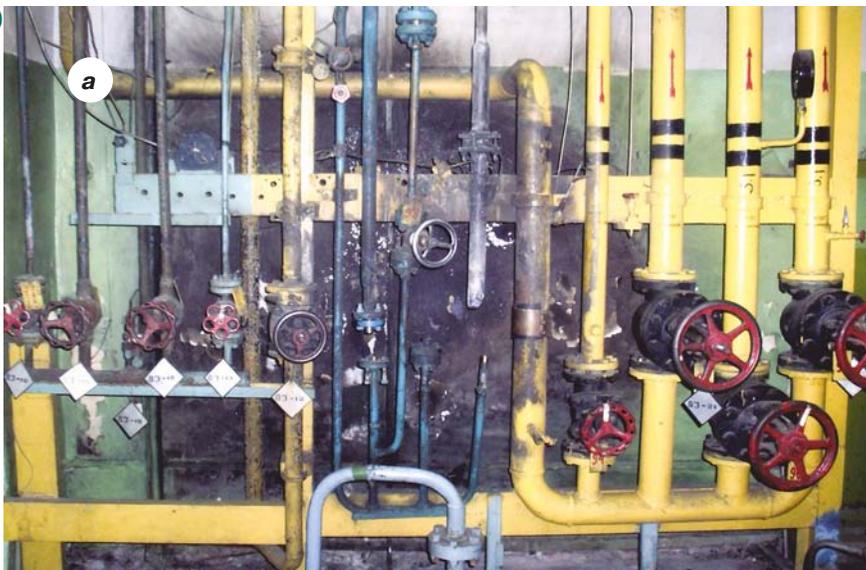
Площадь огневого поражения технологического оборудования (трубопроводы азота и кислорода) и глухой стены здания – около 3 м² (рис. 3, а).

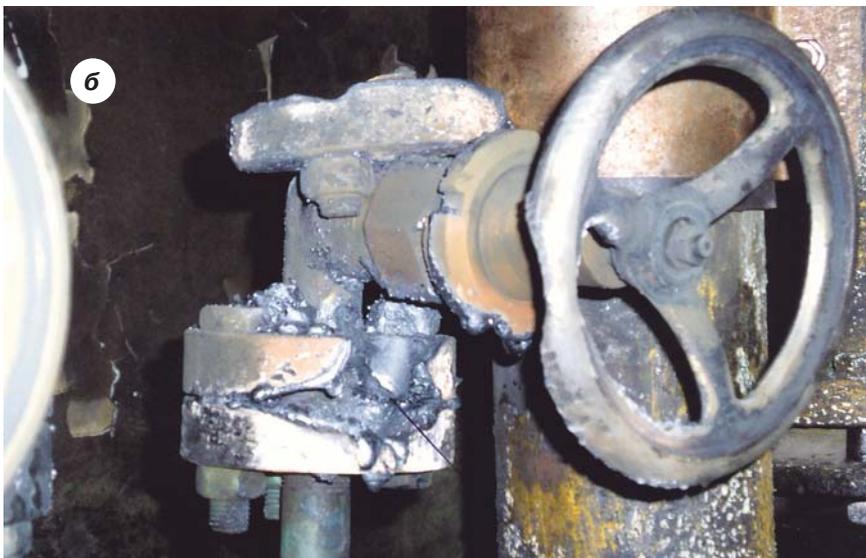
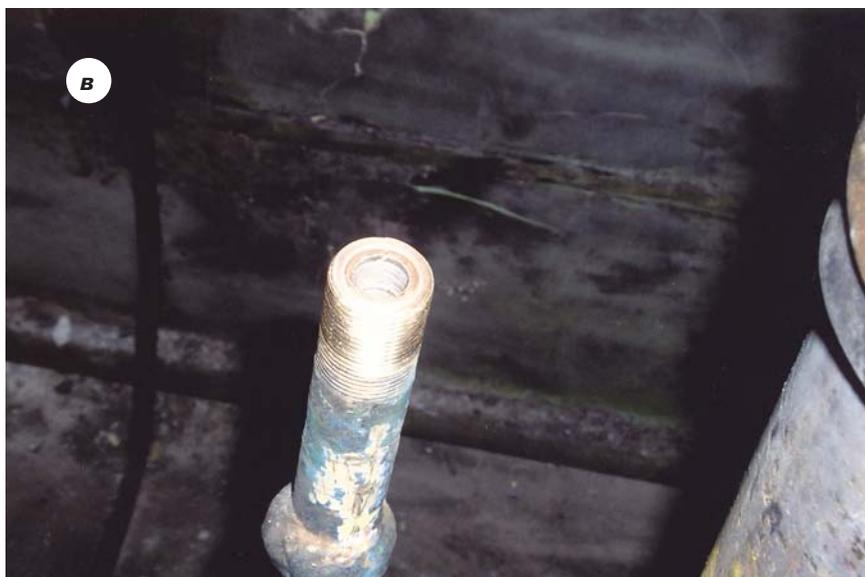
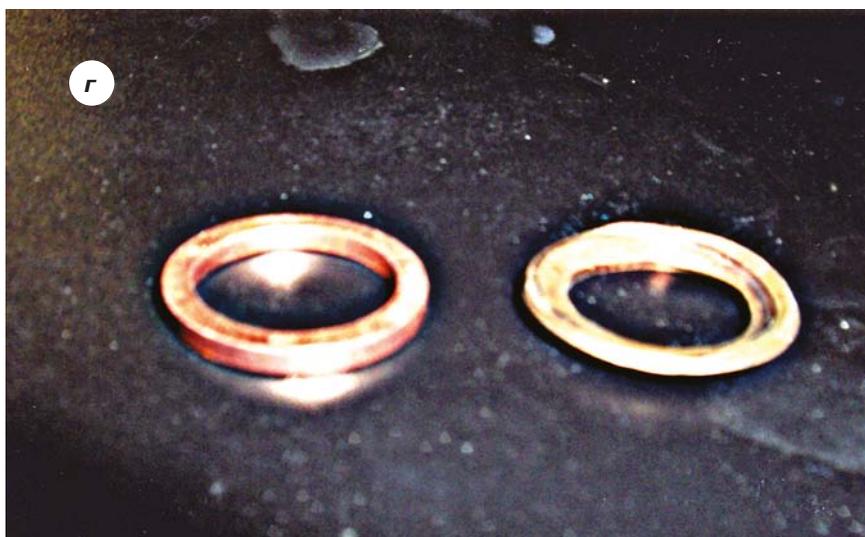
- ✧ на предприятии ведется работа по продлению срока эксплуатации технологического оборудования, отслужившего установленные (расчетные) сроки. В 2004–2005 гг. проведена экспертиза промышленной безопасности ресиверов, реципиентов, участка кислородопровода;
- ✧ технологические трубопроводы (кислородопроводы) испытаны на плотность в августе 2007 г. давлением 17,5 МПа (175 кг/см²);
- ✧ трубопроводная арматура (вентили типа КС 7141) однотипная и соответствует требованиям завода-изготовителя;
- ✧ в качестве прокладочного материала во фланцевых соединениях используются медные прокладки заводского изготовления, поставляемые совместно с вентилями (рис. 3, б);
- ✧ аварийный пропуск кислорода произошел по нижнему фланцу вентиля на линии высокого давления (рис. 3, в и г).

Детальное изучение конструкции аварийного фланцевого соединения показало, что фактическое его состояние не соответствовало проектному: было установлено 2 прокладки вместо одной, выступ со стороны нижнего участка трубопровода имел уменьшенные размеры, вторая прокладка была поставлена со смещением относительно нормального положения.

Сказанное позволяет констатировать факт, что первоначальная утечка кислорода из фланцевого соединения произошла по причине неверной установки прокладки при уменьшенном размере выступа фланцевого соединения. Кроме того, комиссия считает, что первоначальная утечка могла быть инициирована повышенным давлением кислорода в системе в результате ошибочных действий аппаратчика: невыполнение (или не полное выполнение) операции сброса давления в системе (сброс кислорода в атмосферу в отсутствие системы автоматической сигнализации о предельном давлении в системе и предохранительных клапанов на линии высокого давления (не установлены при переходе с расчетного давления на пониженное)).

Рис 3. Последствия аварии в ООО «Коминтех»: а – общий вид места происшествия; б – место начала истечения кислорода; в – нижний участок трубопровода; г – прокладка

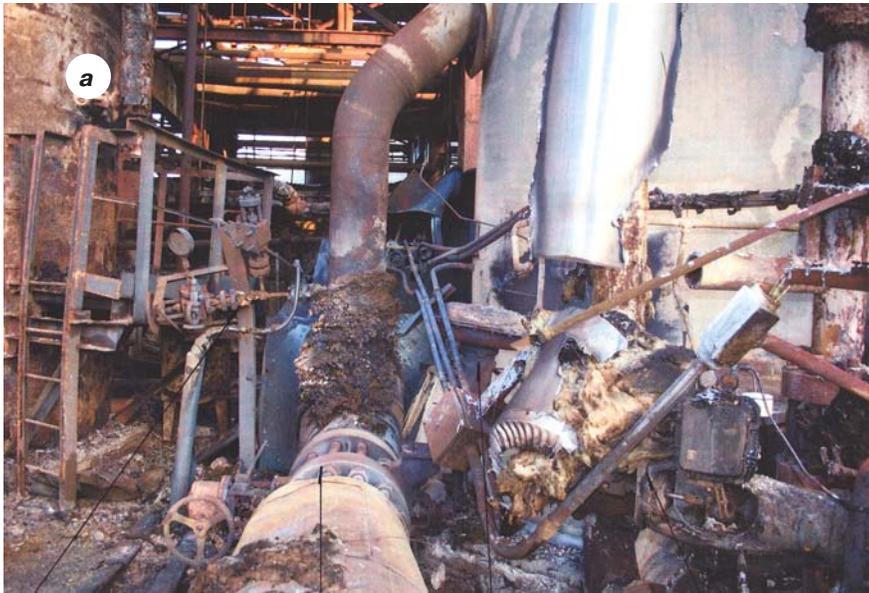
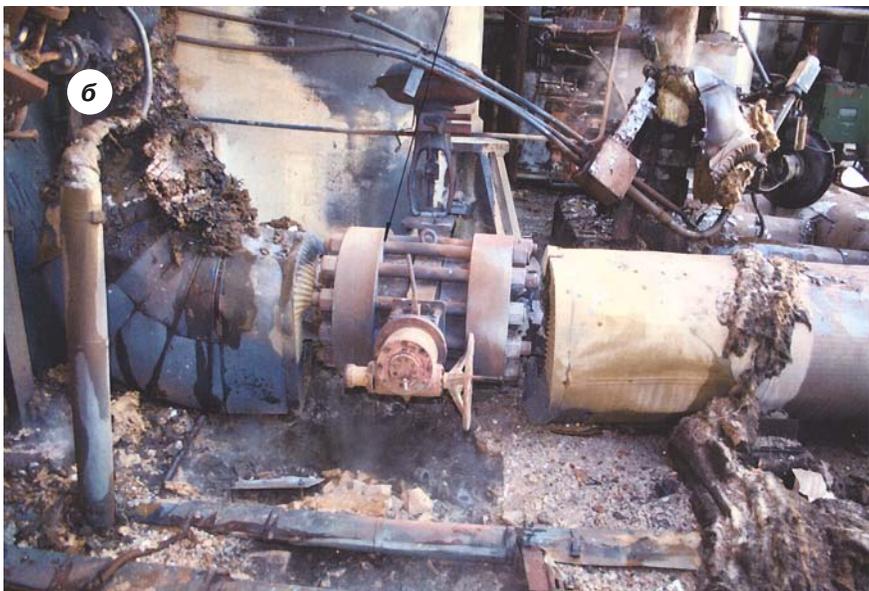
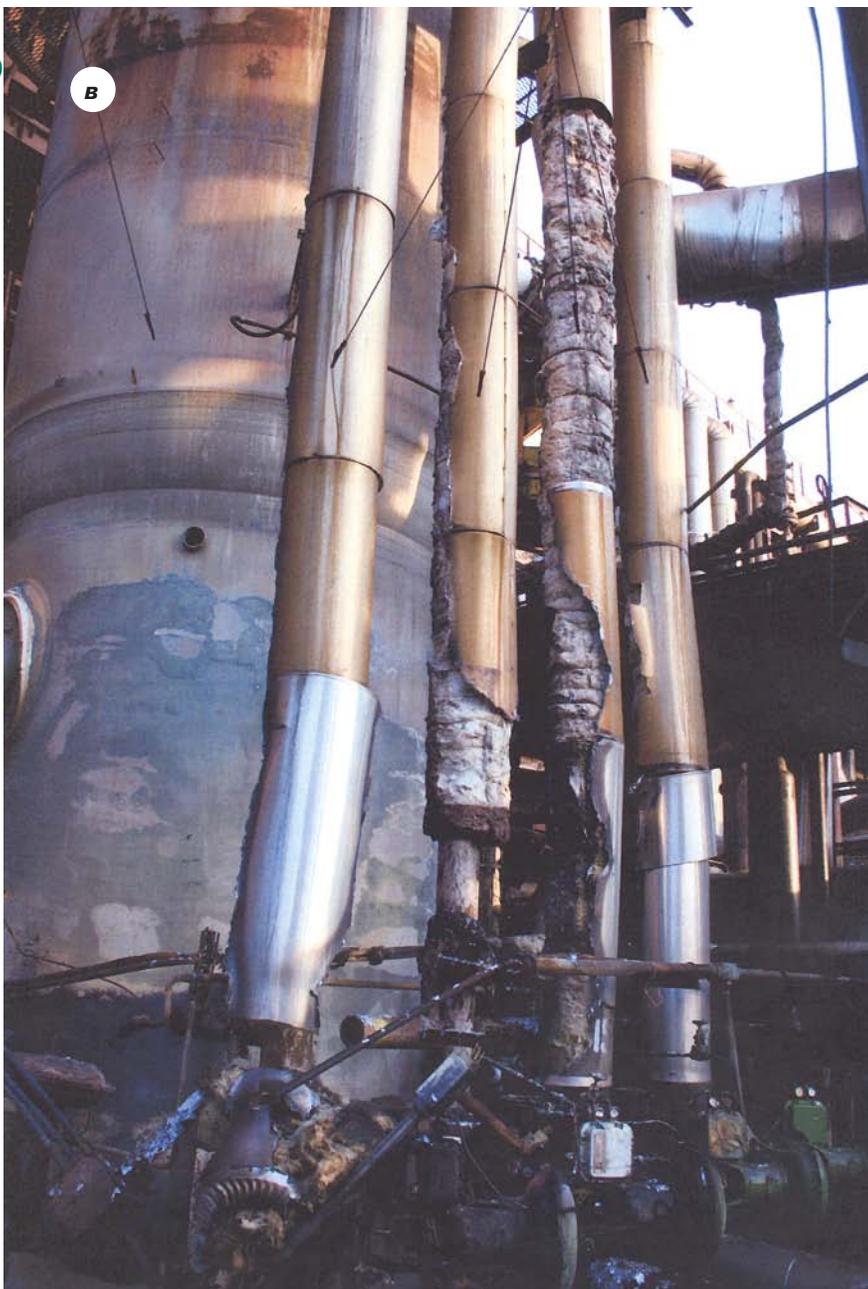
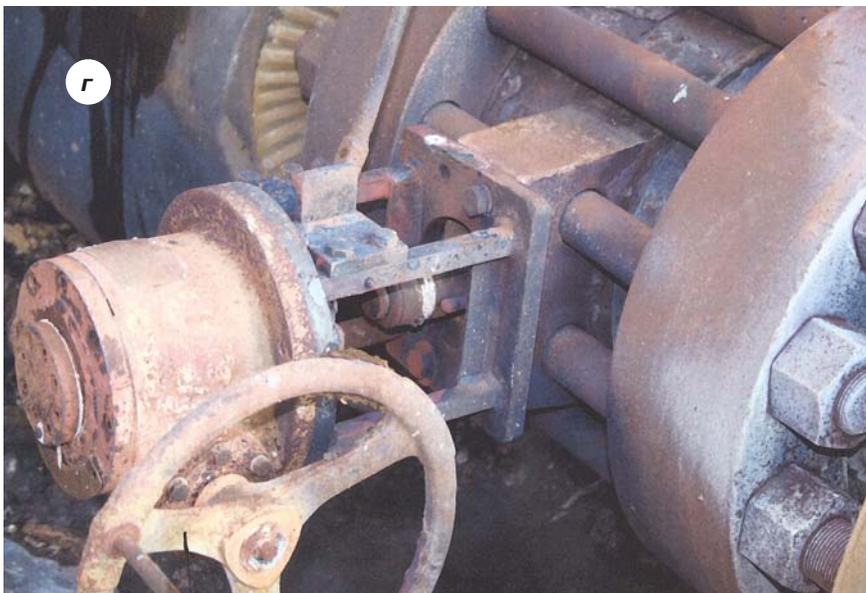
Рис. 4. Разрушения при аварии в ОАО «Череповецкий «Азот»: а и б – общий вид места аварии; в – повреждения колонны синтеза и холодных байпасов; г – заслонка основного хода

Начальник цеха, вызванный диспетчером предприятия, прибыл на место аварии примерно в 20 ч 25 мин, осмотрел оборудование и обнаружил, что на заслонке поз. HC-16 отсутствует гранбукса, крепящая сальник (она лежала на бетоне рядом), шкаф с приборами и арматурой КИПиА, стоящий рядом, был покороблен.

Выброс синтез-газа произошел через сальниковое уплотнение штока ручного привода регулирующей арматуры поз. HC-16 на линии синтез-газа 14 SG 55. Согласно актам осмотра регулирующей арматуры поз. HC-16, HC-14, HC-13, HC-15, HC-7 после аварии (31.07.07), на арматуре выгорели: сальник, прокладка крышки редуктора, смазка редуктора.

Предположительно, струя газа ударила в гранбуксу сальникового уплотнения и крышку редуктора ручного привода, расположенного в центре колонны синтеза, затем, отразившись от них, – вниз, в бетонный фундамент колонны и далее в корпус колонны, охватывая ее справа и слева (наличие углубления под арматурой поз. HC-16 отражено в протоколе осмотра). Пройдя перечисленные преграды, газовая смесь воспламенилась. В начальный период она выходила через сальниковое уплотнение без давления, о чем свидетельствует аппаратчик отделения очистки. По мере нагрева корпуса сальникового узла регулирующей арматуры поз. HC-16 сила выброса возрастала (свидетельства аппаратчика отделения очистки и начальника смены).

Из-за нагрева корпуса регулирующей арматуры поз. НС-16 ослабли шпильки крепления корпуса к фланцам трубопровода, и произошла разгерметизация фланца арматуры и трубопровода, следующего за арматурой по ходу газовой смеси.

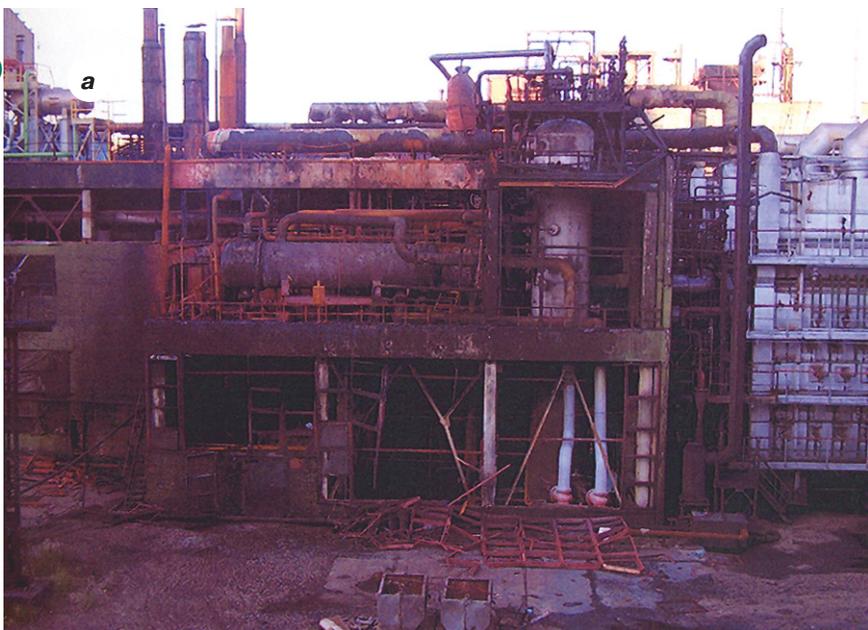
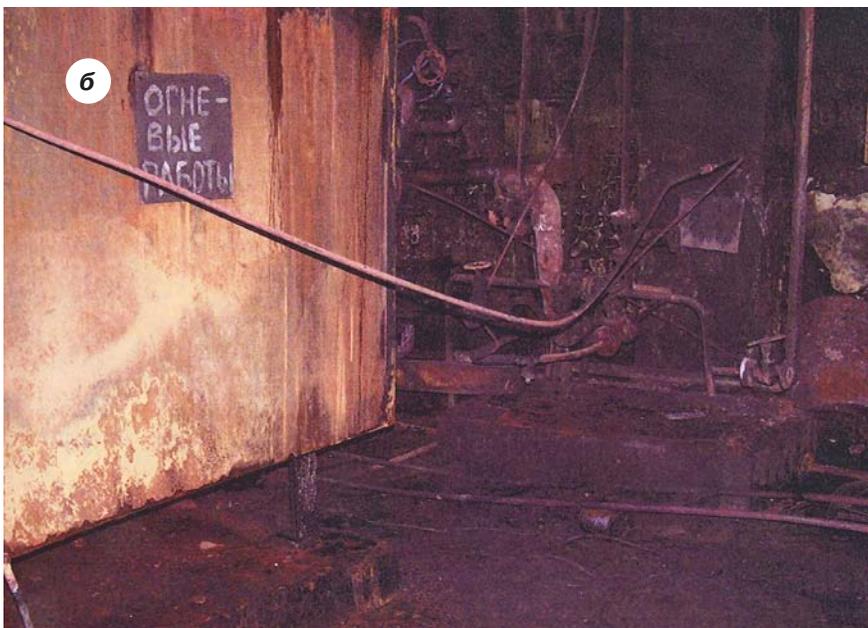
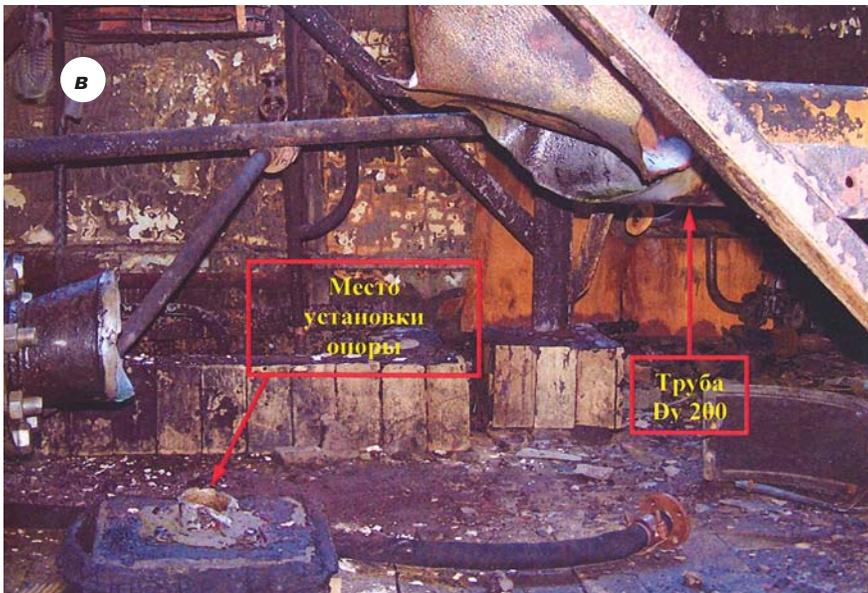
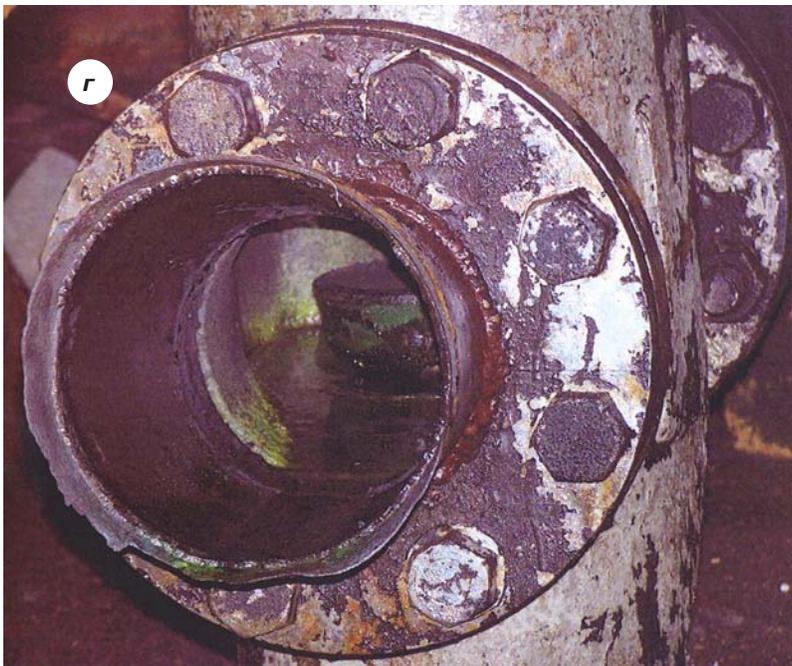
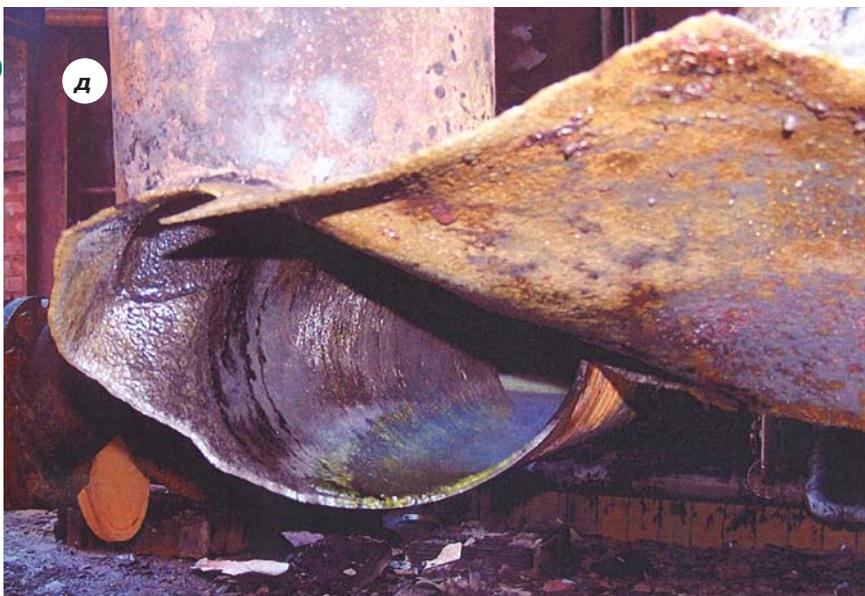
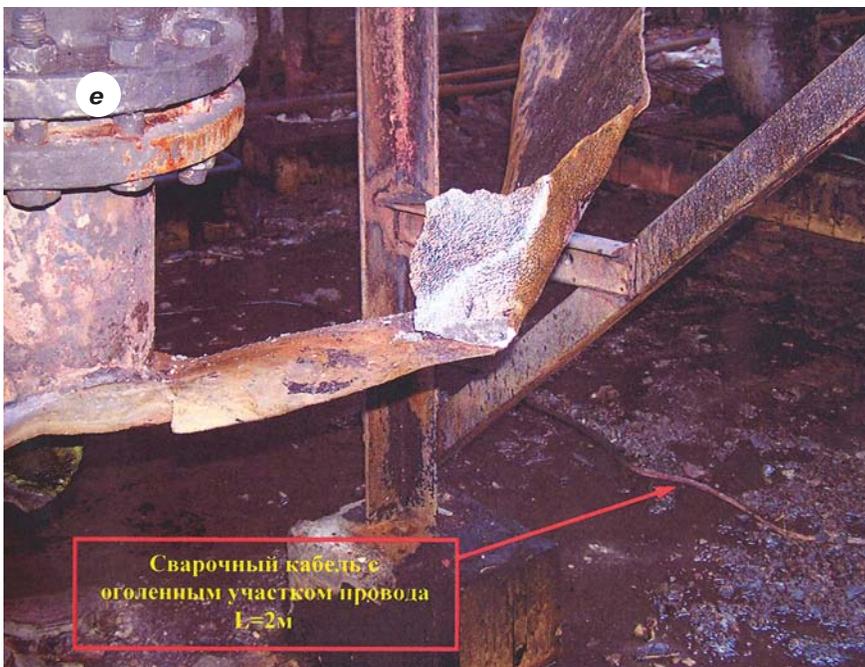
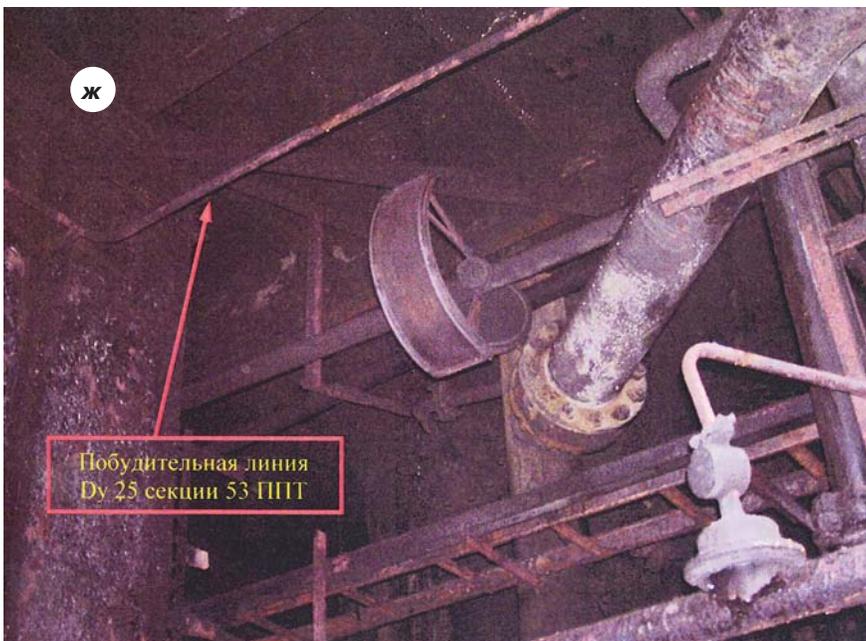
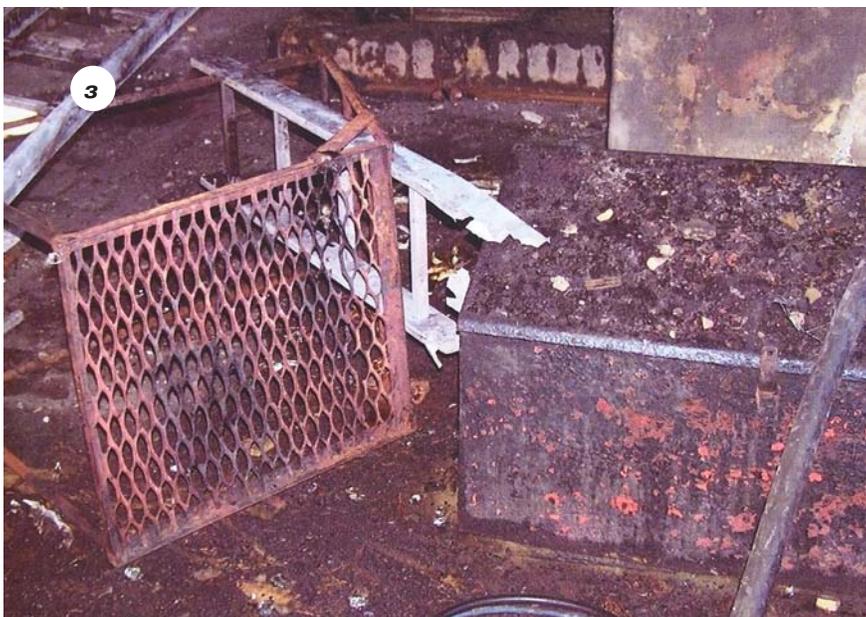
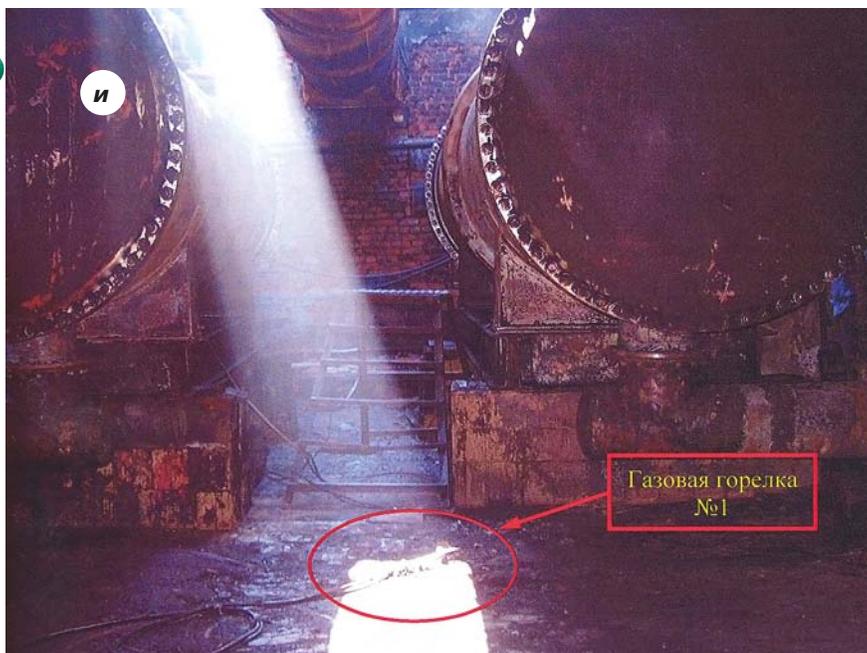
✧ в 10 ч 25 мин 33 с в результате хлопка ацетиленом произошел разрыв трубопровода 200-VC-5212 (рег. № 14170) и возгорание смеси ДХЭ и ВХ. В зону возгорания попало теплообменное оборудование. Из-за температурного воздействия последовательно разгерметизировались фланцевые соединения теплообменников Е-501 А и В (рис. 5, а–и);

Рис. 5. Место аварии в ОАО «Саянскхимпласт»: *а* – общий вид; *б* – место проведения огневых работ в цехе № 30; *в–д* – место разгерметизации трубопровода D_y 200; *е* – разрушенный трубопровод; *ж* – место подготовки к ремонту побудительной линии D_y 25 секции 53 ППТ; *з* – площадка обслуживания и лестница-стремянка на месте подготовки к ремонтным работам УППТ; *и* – газовая горелка

- ✧ локальный хлопок вследствие утечки ацетилена из газосварочного оборудования, что привело к разрыву технологического трубопровода, выбросу взрывопожароопасной среды из трубопровода и возникновению пожара (аварии) (нарушение п. 3.1.9 Инструкции № 20 ОАО «Саянскимпласт»: «газорезчик (газосварщик) перед началом работы должен проверить плотность и прочность присоединения газовых шлангов к горелке и редукторам, исправность горелки, резака, редукторов и шлангов. Газовые рукава осмотреть для выявления трещин, надрезов, потертостей»);
