Описание аварий и несчастных случаев

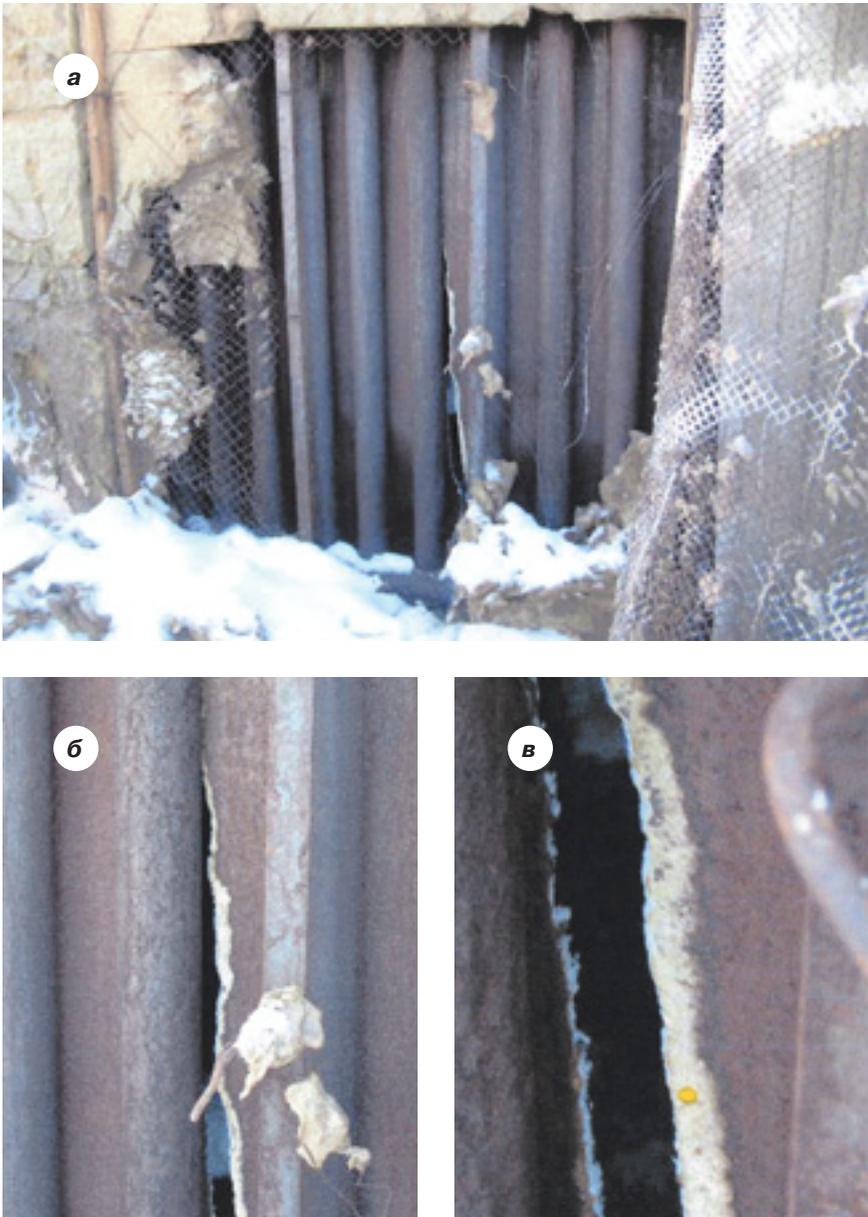
16.02.08 Разрушение обечайки стального вертикального цилиндрического резервуара объёмом 1000 м³ для хранения фенола в ОАО «Карболит» (г. Орехово-Зуево) (рис. 1, а–в). В результате произошёл розлив фенола. Экономический ущерб составил около 327 тыс. руб.

Основные технические причины разрушения обечайки:

- ✧ увеличение массы конструкции;
- ✧ применение сортности металла (сталь СтЗкп), не соответствующей климатической зоне, в которой расположен г. Орехово-Зуево (отступление от проекта);
- ✧ применение металла с металлургическим дефектом (закатом);
- ✧ коррозия металла;
- ✧ неравномерность осадки.

Рис. 1. Аварийный резервуар в ОАО «Карболит»: а – разрушенная обечайка; б и в – трещина в корпусе резервуара

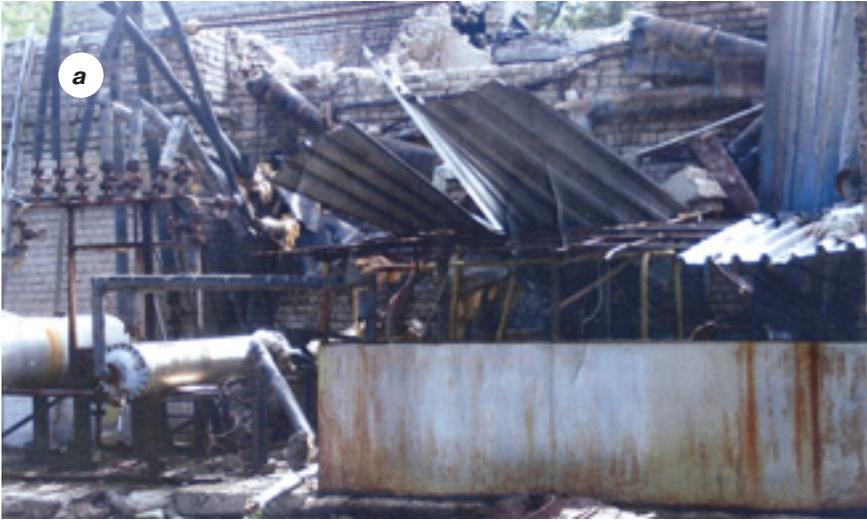
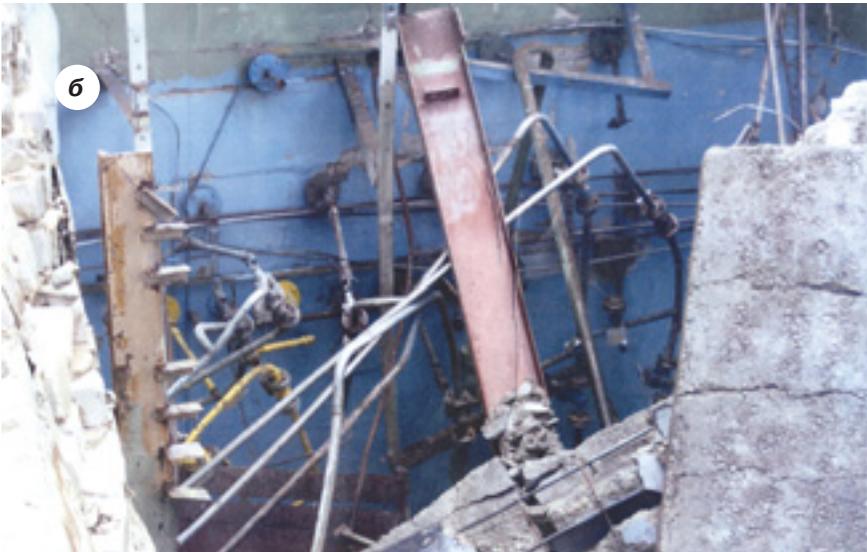
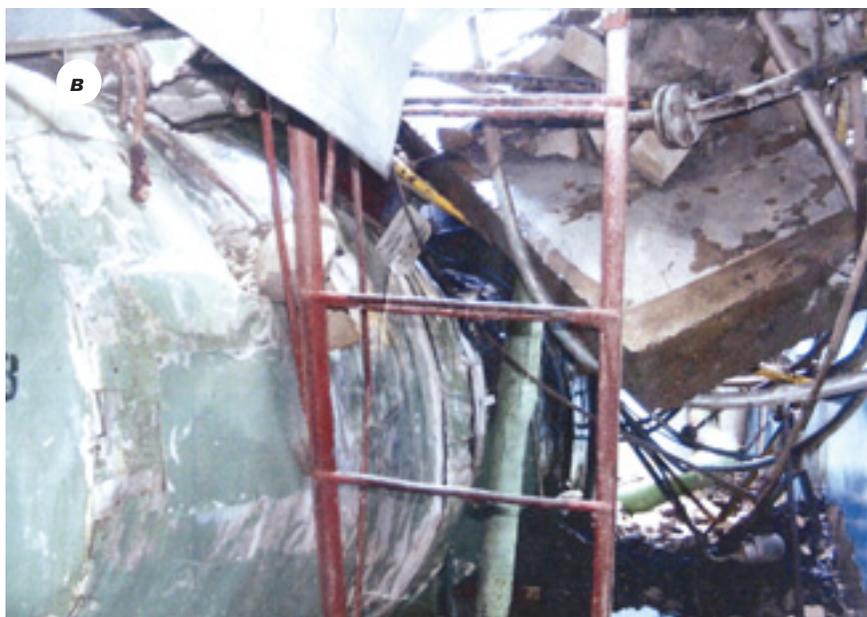
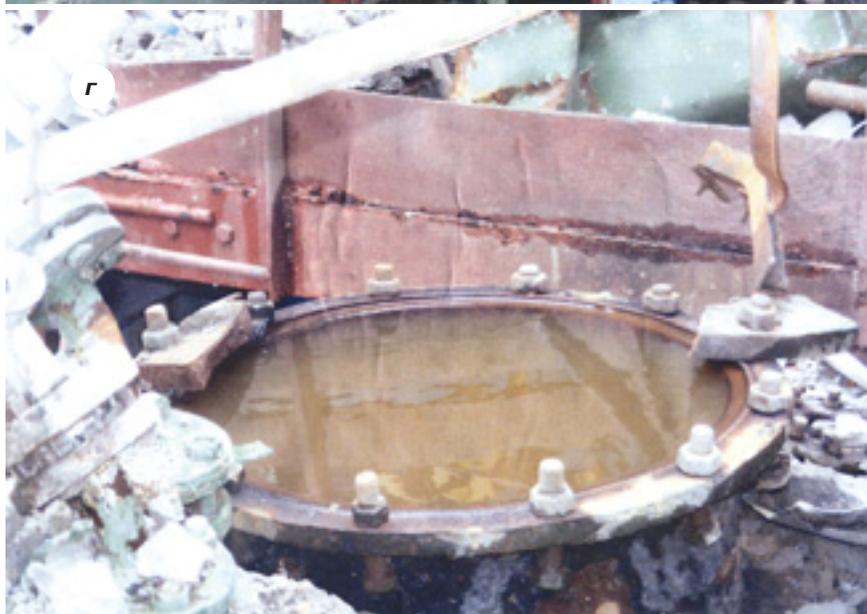
29.05.08 Взрыв в ОАО «Химпром» (г. Дзержинск) в 1-й кабине корпуса 97 в цехе синильной кислоты, приведший к обрушению крыши и части стены с северной стороны кабины № 1, повреждению коммуникаций, разгерметизации ёмкости синильной кислоты (рис. 2, а–г) и последующему возгоранию.

При расследовании аварии выявлены следующие факты:

- ✧ на предприятии не обеспечены условия взрывопожаробезопасного хранения синильной кислоты;
- ✧ не приняты меры к предотвращению взрывов и пожаров внутри технологического оборудования (ёмкости синильной кислоты), а также в объёме производственных помещений кабин корпуса № 97;
- ✧ не предусмотрены меры к снижению степени разрушения строительных конструкций корпуса склада в результате возможной аварии в цехе.

Рис. 2. Последствия взрыва в ОАО «Химпром»: а – северная сторона корпуса; б – корпус 97, кабина 1, южная стена – площадка обслуживания коллектора трубопроводов ёмкостей поз. 401/1,2; в – вид со стороны входа в кабину № 1 (слева – ёмкость поз. 401/1; г – люк ёмкости поз. 401/1

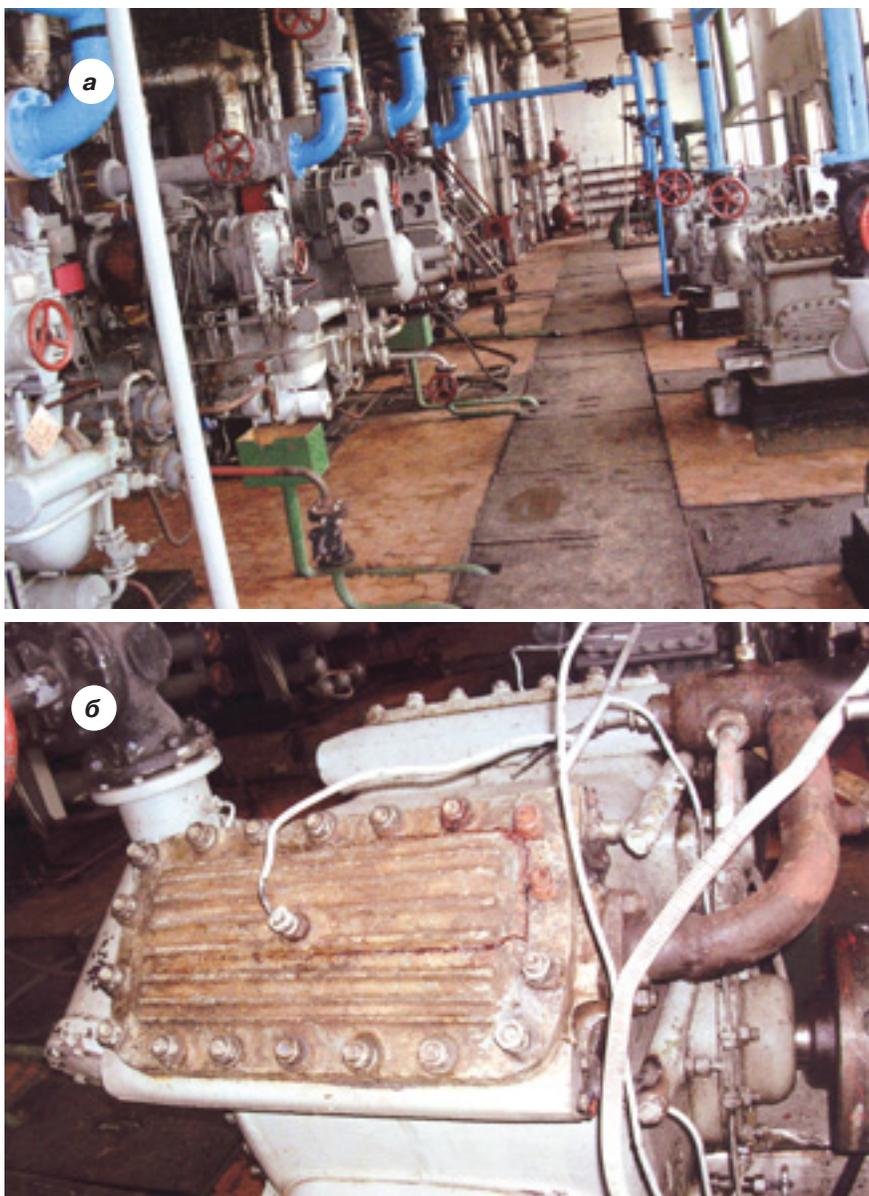
21.06.08 Авария с групповым несчастным случаем в ОАО «Мясокомбинат «Балаковский» (г. Балаково, Саратовская обл.) в аммиачно-компрессорном цехе. В результате утечки аммиака через щель, образовавшуюся в правой верхней крышке поршневого компрессора П 110-7-2 № 9, из-за отравления аммиаком погибли 2 машиниста холодильных установок. До на-

Комиссия, расследовавшая аварию, констатировала следующее:

- ✦ причина аварийного выброса – использование технического устройства, которое имело существенные отклонения от первоначального состояния, – аммиачного поршневого компрессора с трещиной в клапанной крышке;
- ✦ эксплуатация технического устройства, отработавшего нормативный срок службы;
- ✦ отсутствие или нерабочее состояние систем контроля и противоаварийной защиты оборудования;
- ✦ отсутствие производственного контроля за соблюдением требований законодательства в области промышленной безопасности;
- ✦ недостаточная подготовка работников ОАО «Мясокомбинат «Балаковский» к действиям по ликвидации аварийных ситуаций.

Рис. 3. Место аварии в ОАО «Мясокомбинат «Балаковский»: а – аммиачно-компрессорный цех; б – разрушенная крышка поршневого компрессора

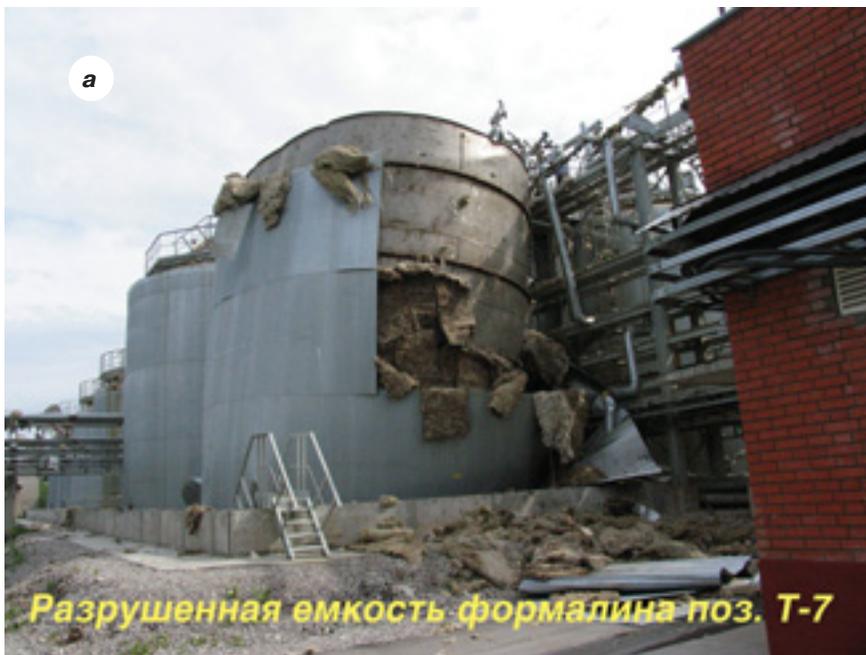
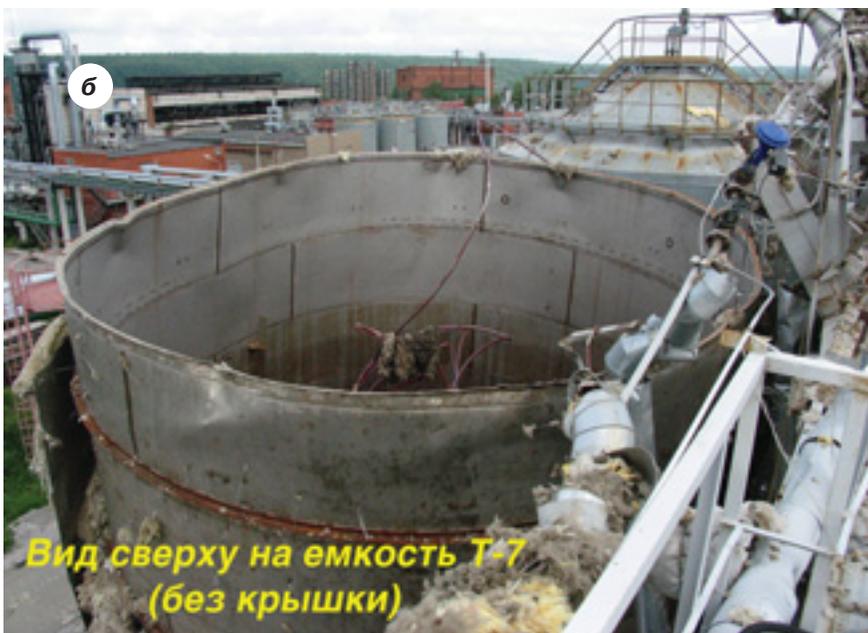
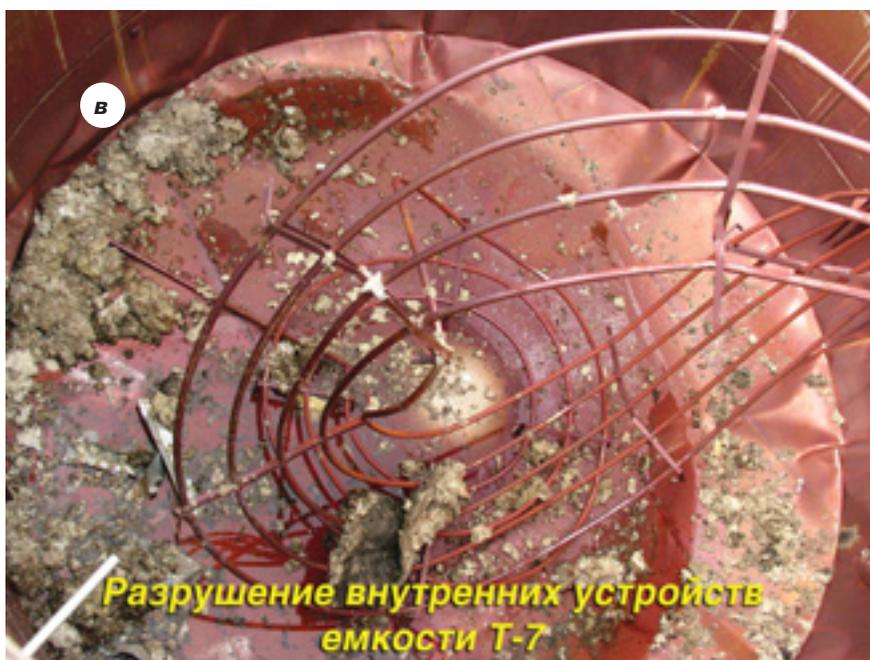
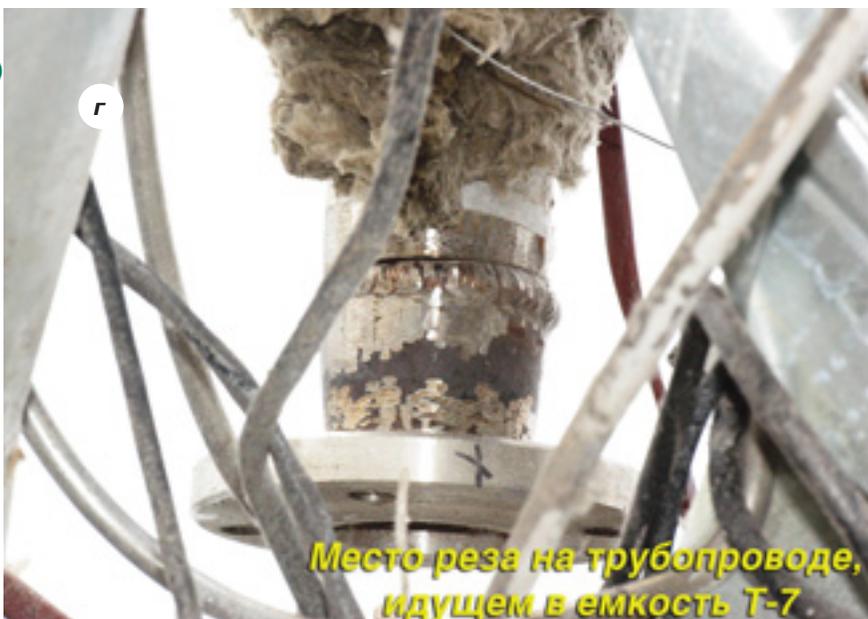
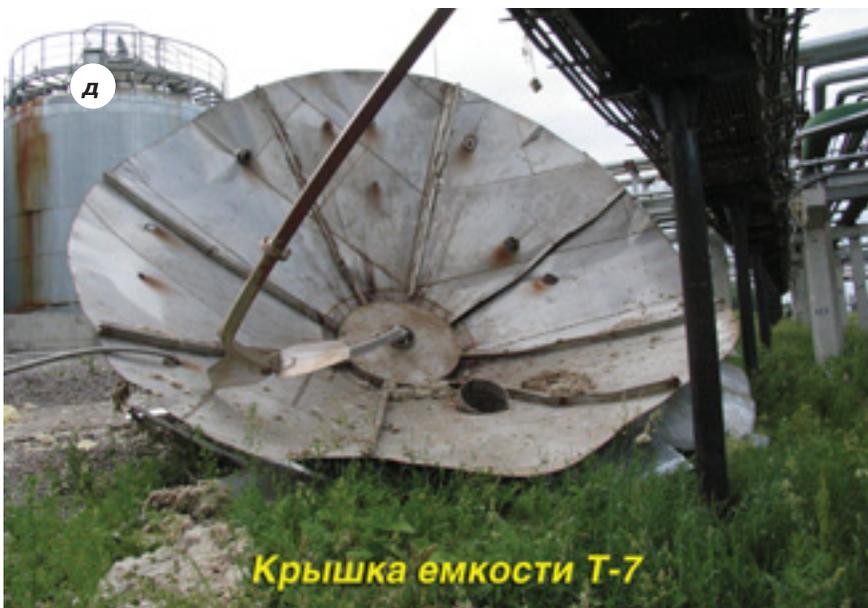
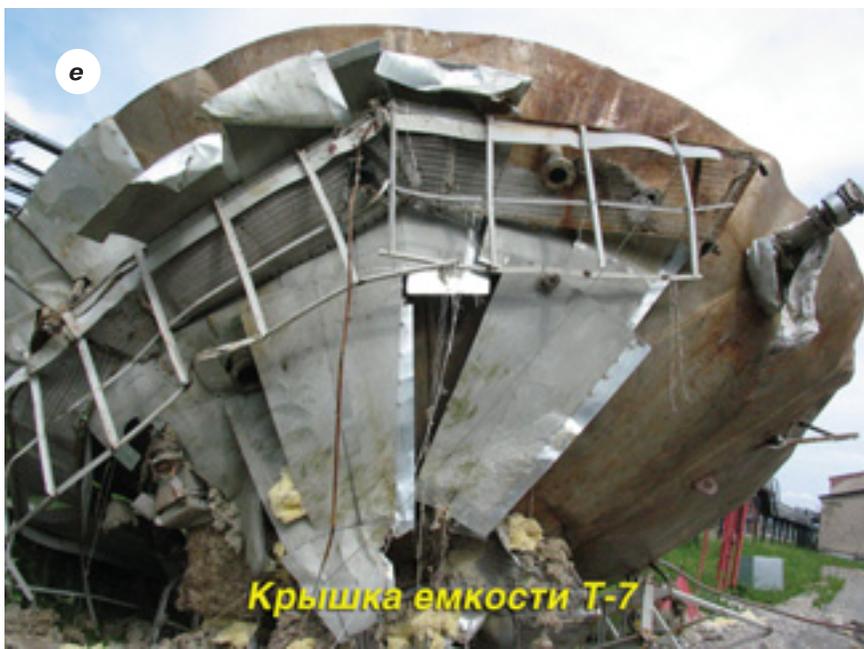
кости товарного формалина поз. Т-7 объёмом 500 м³ произошёл взрыв, приведший к частичному её разрушению (рис. 4, а–е) и групповому несчастному случаю. Взрывной волной и пламенем травмированы 8 работников ОАО «Метафракс», находившихся на отметке +10.00 м. Они получили травмы различной степени тяжести, один из них погиб.

Комиссия по расследованию причин аварии не выявила технических причин, а в числе организационных названы:

- ✧ неудовлетворительная организация подготовки оборудования к проведению ремонта с использованием огневых работ;
- ✧ неудовлетворительный контроль за проведением ремонтных и огневых работ со стороны должностных лиц;
- ✧ недостаточная эффективность производственного контроля в цехе формалина и ремонтной службе;
- ✧ низкая производственная дисциплина в цехе формалина и в ремонтной службе.

Рис. 4. Последствия аварии в ОАО «Метафракс»: *а* – разрушенная ёмкость формалина поз. Т-7; *б* – вид сверху на ёмкость; *в* – разрушение внутренних устройств ёмкости Т-7; *г* – место реза на трубопроводе, идущем в ёмкость Т-7; *д* и *е* – крышка ёмкости Т-7

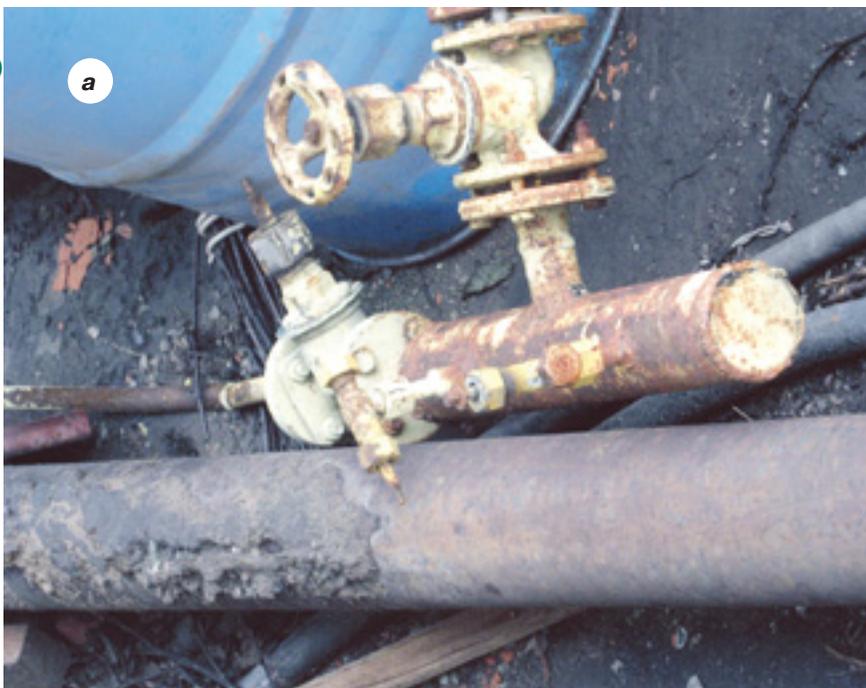
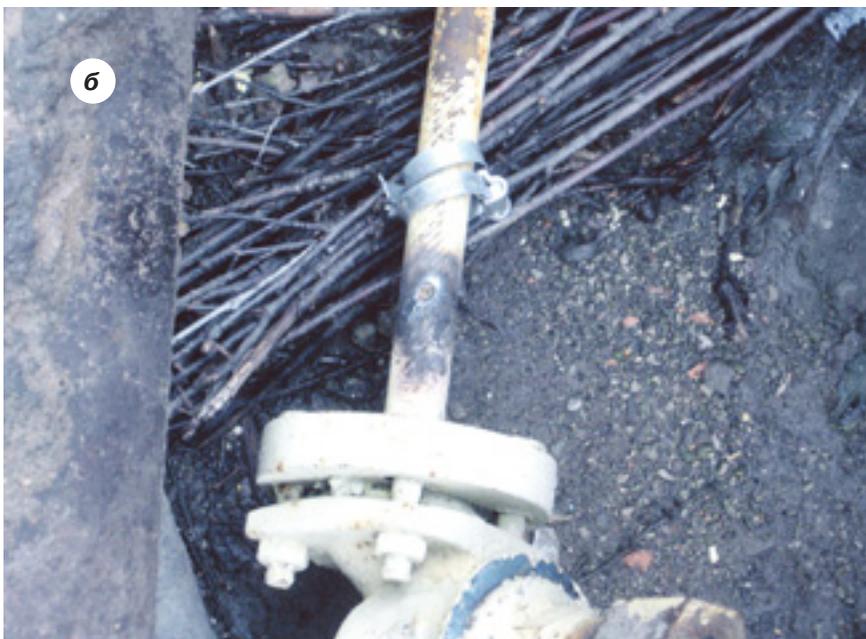
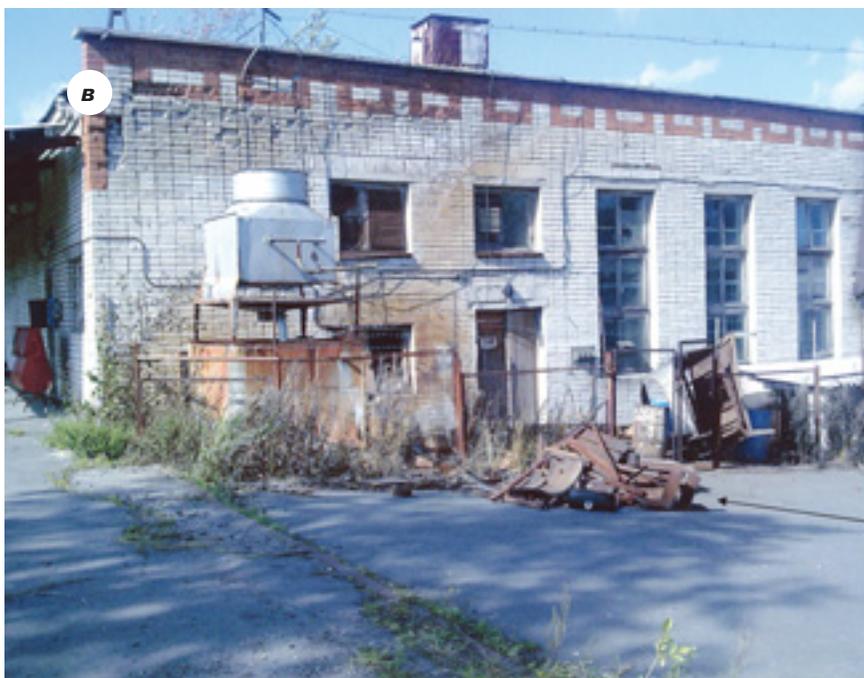
11.08.08 Авария на неработающей аммиачной холодильной установке в ОАО «Карельский рыбокомбинат» (г. Петрозаводск) во время резки металлоконструкций неизвестными заготовителями металлолома без разрешения руководства предприятия. При резке трубы коллектора АХУ, находящейся вне здания, произошла утечка аммиака, вызвавшая загазованность территории промплощадки (рис. 5, *а–в*).

Технические и организационные причины аварии:

- ✧ не приняты меры к предотвращению проникновения на опасный производственный объект посторонних лиц;
- ✧ не проведена своевременная консервация остановленных на длительный период аммиачных холодильных установок;
- ✧ не обеспечено выполнение требований промышленной безопасности к хранению опасных веществ.

Рис. 5. Место аварии в ОАО «Карельский рыбокомбинат»: а и б – труба коллектора АХУ, подвергшаяся резке; в – куски разрезанного металла

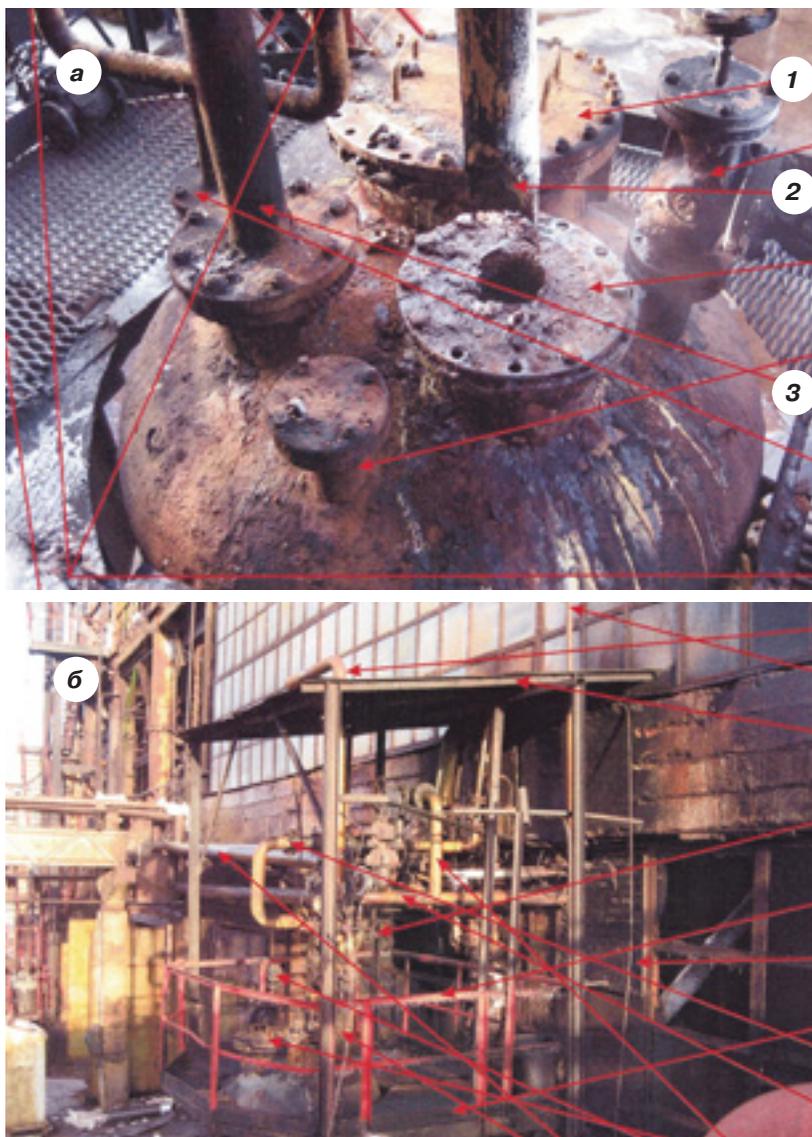
12.12.08 Авария в цехе № 58 ОАО «Химпром» (г. Новочебоксарск) – утечка хлора в результате разгерметизации прокладки люка буфера поз. 4, что привело к загазованности хлором территории промплощадки и частично микрорайона Иваново г. Новочебоксарска (рис. 6, а и б).

Технические и организационные причины аварии:

- ✧ недостаточный обогрев трубопровода хлора от запорной арматуры эстакады до хлорного буфера № 4 цеха № 58, вследствие чего произошла частичная конденсация газообразного хлора;
- ✧ недостаточный контроль со стороны должностных лиц и технологического персонала цеха № 58 за состоянием технологического оборудования и трубопроводов в зимнее время, а также за соблюдением норм технологического режима;
- ✧ в рабочей инструкции РТ-31-58-302 в разделе «Правила работы» не указаны временные интервалы увеличения расхода испарённого хлора в реактор поз. ПО-22₂ в процессе пуска технологической схемы производства хлорированных парафинов в зимнее время.

Рис. 6. Место аварии в ОАО «Химпром» (г. Новочебоксарск): а – хлорный буфер поз. 4: люк-лаз диаметром 400 мм (1); трубопровод хлора на приеме в буфер поз. 4 (2); трубопровод хлора с фланцевым соединением на подаче в реактор (3); б – общий вид хлорного буфера поз. 4
